1	2	3
1.	Projektējamā objekta nosaukums, adrese, kadastra nr.	APP "Agroresursu un ekonomikas institūts" biroja ēka. Vienkāršotā fasādes atjaunošana. Apliecinājuma karte. Strukturor iela 14, Rīga Zemes gabala kad. Nr. 0100 089 0194

**Agroresursu un ekonomikas institūta (AREI)
būves tehniskās apsekošanas atzinums
atbilstoši LNB 405-15**

Zinātniski pētnieciskais institūts,
Struktoru iela 14, Rīga, LV-1039,
Kadastra nr.: 0100 089 0194 001

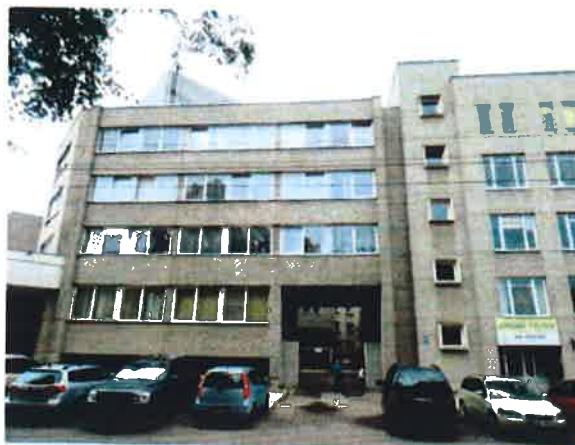
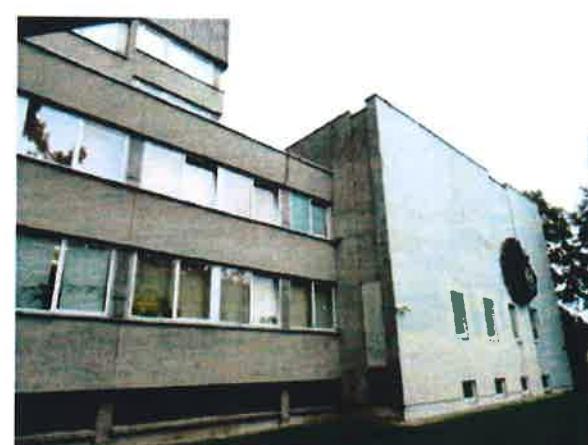
Ēkas pagalma asfalta seguma stāvlaukums frontālās fasādes daļā apmierinošā stāvoklī. Ēkas iekšpagalmā ietves, laukumi un celiņi nelīdzeni, saplaisājuši un vietām bedraini. Rekomendēts veikt pagalma segumu atjaunošanu, kas atvieglotu segumu uzturēšanu un lietošanu ilgtermiņā. Ēkas caurbrauktuves daļā demontēts pagalma iesegums, ielas daļā nelīdzens betna plākšņu segums.

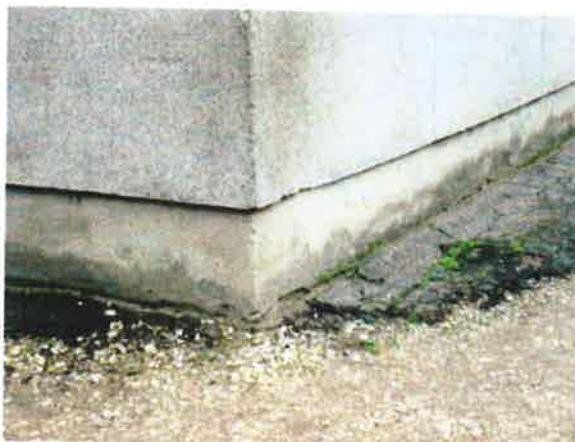
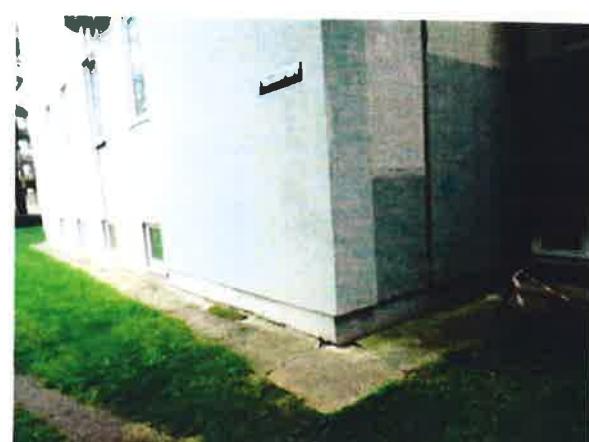
Ēkai pa perimetru ir fragmentāri asfaltēta, daļā - betonēta nokrišņu novadīšanas apmale, un daļā ēkas perimetra šo funkciju nodrošina asfalta segumi. Ēkas pamatu apmetums ar lokāliem

bojājumiem un izdrupumiem, kas saistīti ar sala un mitruma ietekmi betona un kieģeļu virskārtas sairušajās daļās.

Pamatu izbūves kvalitāte un pamatnes tehniskais stāvoklis vērtējams kā apmierinošs. Uz ēkas apsekošanas brīdi pamati un pamatne nodrošina ēkas nestspēju un stabilitāti.

Konstrukcijas saglabāšanai ilgtermiņā, rekomendēts veikt ēkas vispārīgus siltuma noturību paaugstinošus darbus, iekļaujot pamatu daļas siltināšanu un izbūvējot jaunu pamatu apmetumu, un pilnvērtīgu nokrišņu apmali, kas ļautu izvairīties no teritorijā esošā mitruma, nokrišņu radītās pamatu un pamatnes bojāšanās.

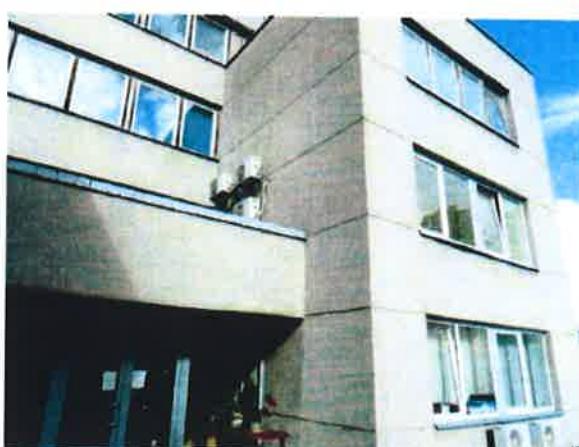
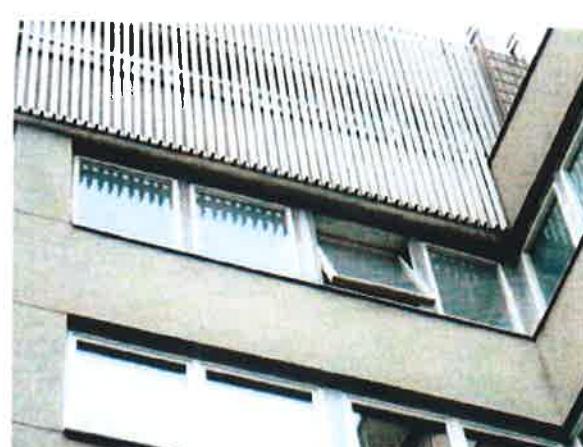
Nesošais karkass un sienu pildījumi ar lokālām plaisām un deformācijām. Ārsienu paneļiem konstatētas termiskās iedarbības un ēkas sēšanās plasis, kas ilgtermiņā var pasliktināt to tehnisko stāvokli. Vietām mitruma un progresējošu plisu ietekmē no fasādes atdalījies apmetums. Ēkas fasādēm nav veikti apjomīgi labošanas vai remontu darbi kopš ēkas būvniecības laika visā tās ekspluatācijas periodā. Ēkas ārsienas un šķērssienas kopumā **apmierinošā** tehniskā stāvoklī.

Fasādes paneļi, pārsedzes ar lokālām deformācijām daļēji **apmierinošā** stāvoklī. Ēkas ārējie pārsegumi ar pārlaidumiem ar lokāliem, būtiskiem apmetuma izdrupumiem.

Ārsieni konstrukciju saglabāšanai, rekomendēts atjaunot ārsieni apmetumu bojājumu un plaisu vietās, kas jautu izvairīties no progresējošiem mitruma ietekmes bojājumiem.

Parapetiem izmantošanai ilgstošā periodā konstrukciju saglabāšanai rekomendēts veikt parapeta daļas atjaunošanu vietās, kur to skārda apdare pilnvērtīgi nepilda funkcijas un ēkas ārējiem pārsegumiem ar pārlaidumiem, kur apmetumam apsekoti izdrupumi, veikt apdares atjaunošanu. Kopumā rekomendējams kompleksi izskatīt iespēju veikt ēkas ārsieni siltuma noturību paaugstināšanas un jauna ārējā dekoratīvā apmetuma izbūves darbus, lai nodrošinātu ēkas ārējo konstrukciju atbilstību LBN 002-15 prasībām.

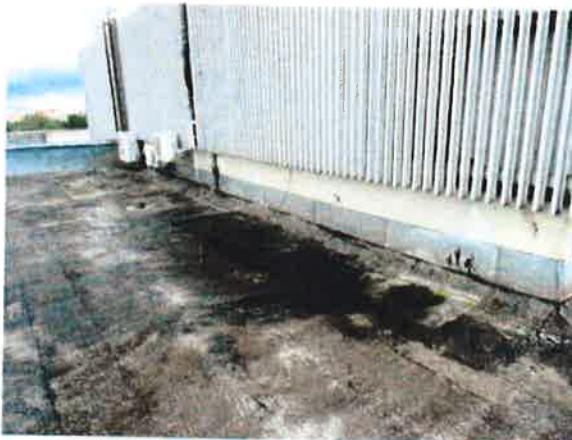
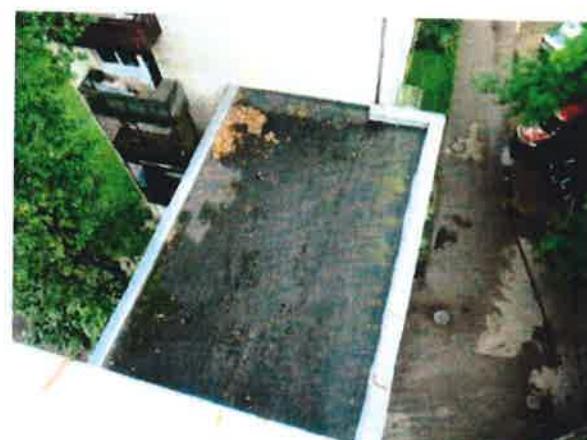
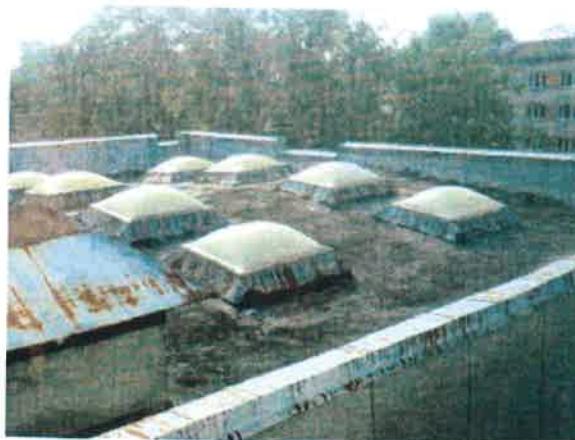
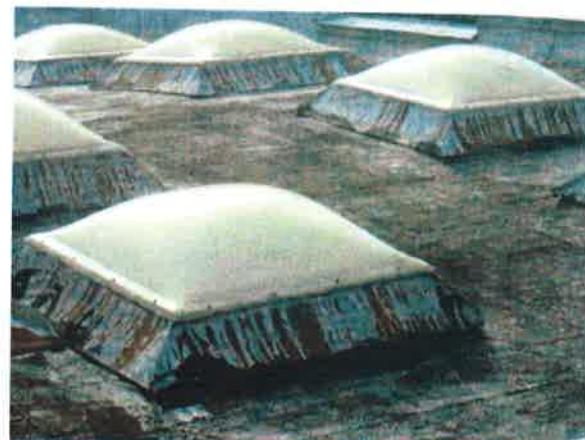
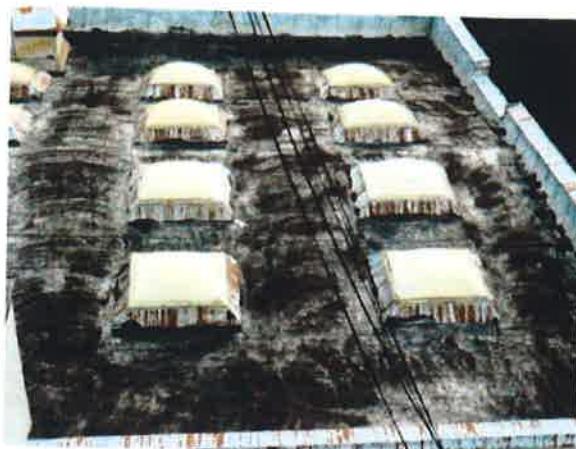
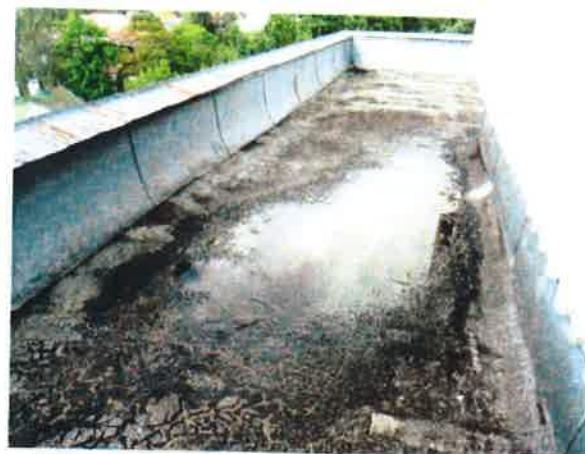
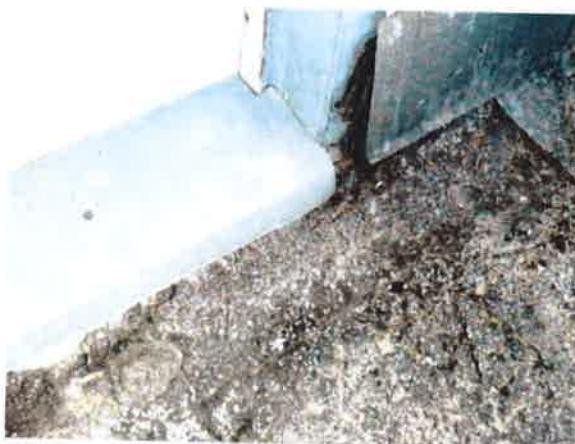
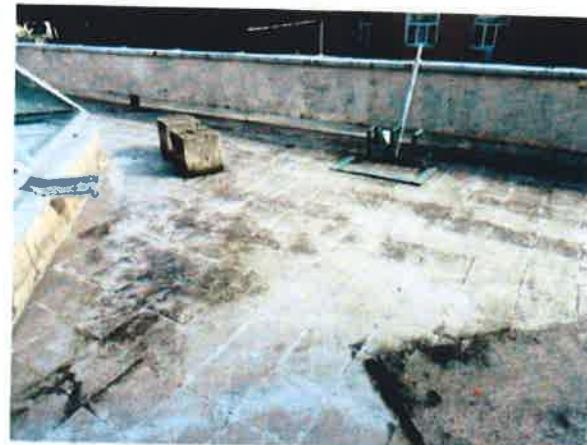
Konstrukciju (jumta elementu, seguma, klājumu un noteķu) tehniskais stāvoklis vērtējams kā nosacīti apmierinošs.

Tūlītejs apdraudējums apsekoto bojājumu dēļ nav konstatēts, taču drošai turpmākai konstrukcijas ekspluatācijai un caurtecējumu novēršanai rekomendējams veikt bojātā jumta seguma labošanas darbus, bojāto lietus ūdens novadīšanas stāvvadu un to elementu nomaiņu. Publiskās pieejas laukumi uz jumta ar fližu segumu ar virsmas, šuvju un hidroizolācijas bojājumiem, attiecīgi nepieciešami seguma remontdarbi.

Polikarbonāta virsgaismu hidroizolācijas un vizuālā stāvokļa uzlabošanai, rekomendējama to nomaiņa uz analogām.

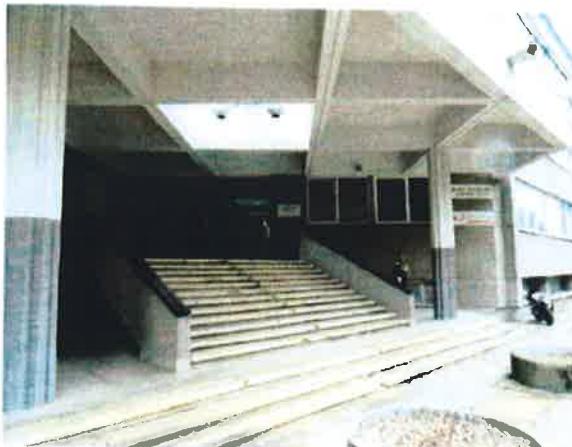
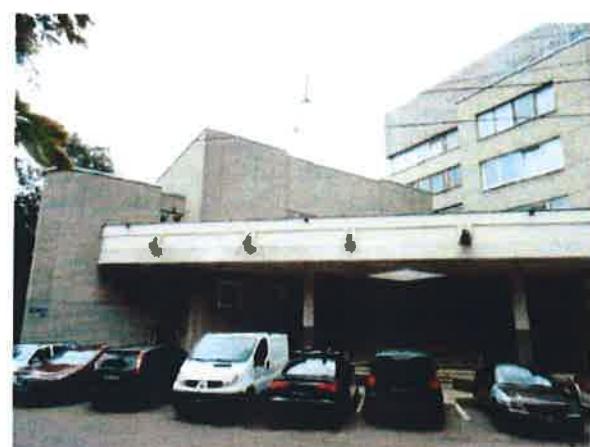
Ieejas lieveņu tehniskais stāvoklis kopumā vērtējams kā apmierinošs.

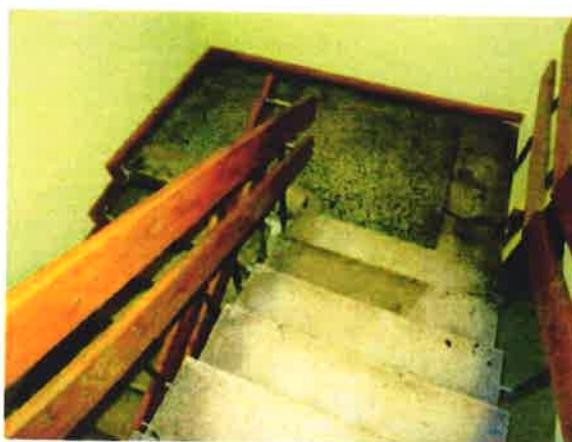
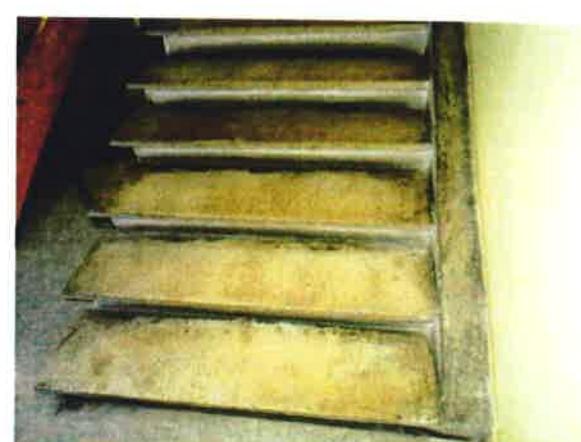
Kāpņu laukumiem akmens masas iesegums ar būtiska nodiluma pazīmēm, vietām segums saplaisājis. Kopumā iekšējo kāpņu tehniskais stāvoklis vērtējams kā apmierinošs.

Iekšējo un ārējo kāpņu betona pakāpieni ar nelieliem nodrupumiem un plaisām, kur ilgtermiņā to drošai ekspluatācijai nepieciešama pakāpienu nomaiņa pret analogiem. Tūlītējam, bet īslaicīgam efektam ir ieteicams veikt lokālu pakāpienu remontu.

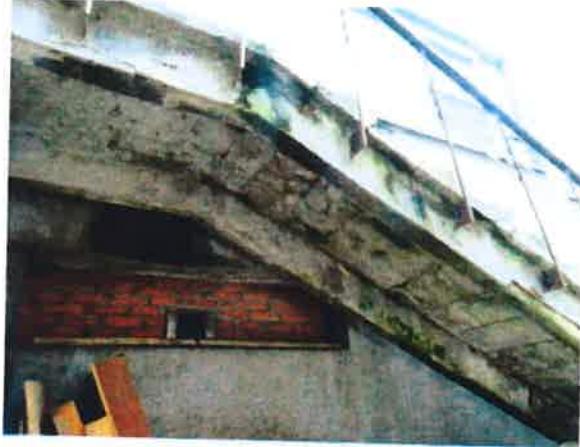
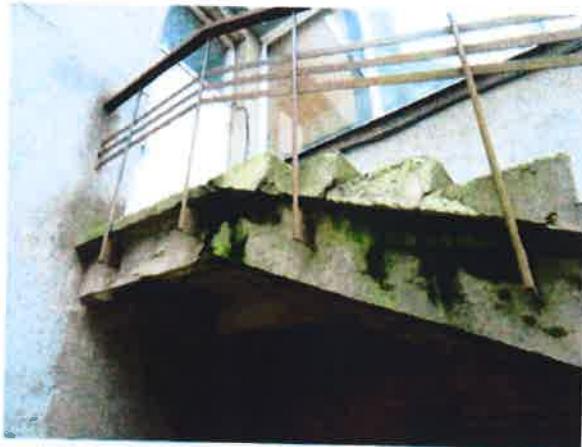
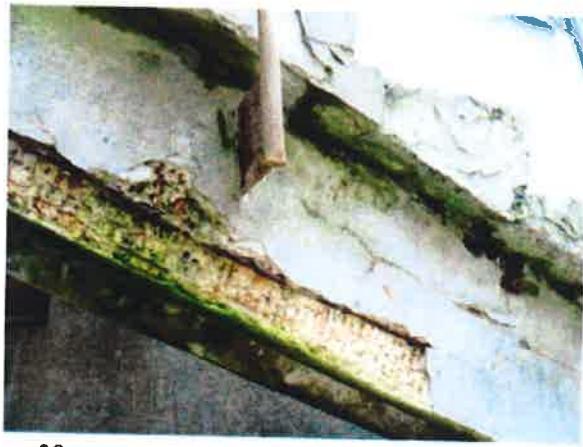
Ārējām kāpnēm ēkas fasādē būtiski apdares virsmas, nesošās konstrukcijas un pakāpienu bojājumi (skatīt foto attēlus Nr. 36 līdz 39), attiecīgi konstrukcijas drošai turpmākai ekspluatācijai ilgtermiņā nepieciešama šo kāpņu atjaunošana.

Ārējo pagalma puses kāpņu tehniskais stāvoklis **neapmierinošs**.

Ārējo kāpņu ēkas galvenās fasādes pusē tehniskais stāvoklis nosacīti **apmierinošs**. Nepieciešams veikt lokāli izdrupušo pakāpienu remontu

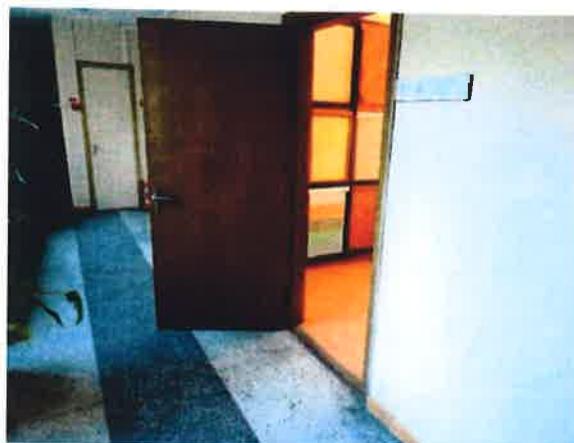
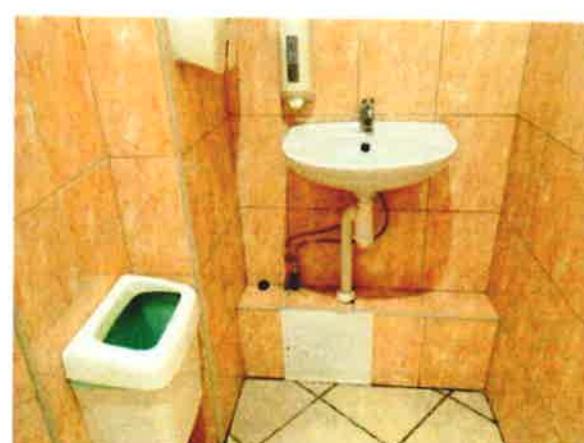
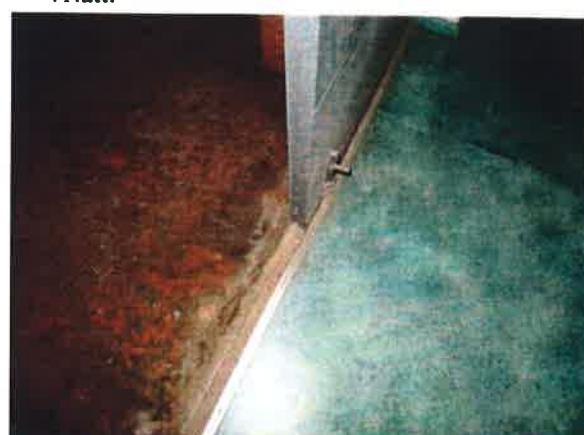
Kopumā grīdu tehniskais stāvoklis vērtējams kā nosacīti **apmierinošs**.
Akmens masas segums ēkas kāpņu telpās un daļēji vestibilos vietām saplaisājis.
Rekomendējams veikt saplaisājušo akmens masas segumu remontu.

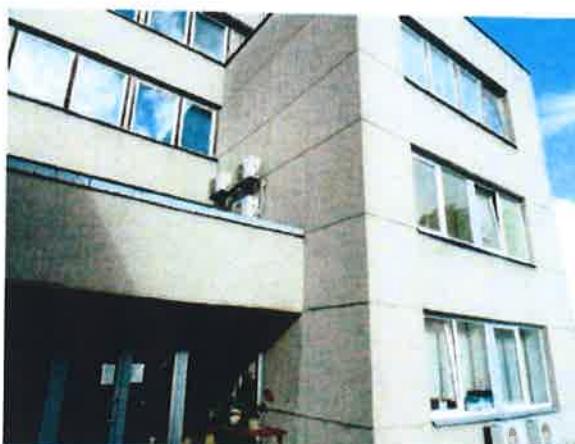
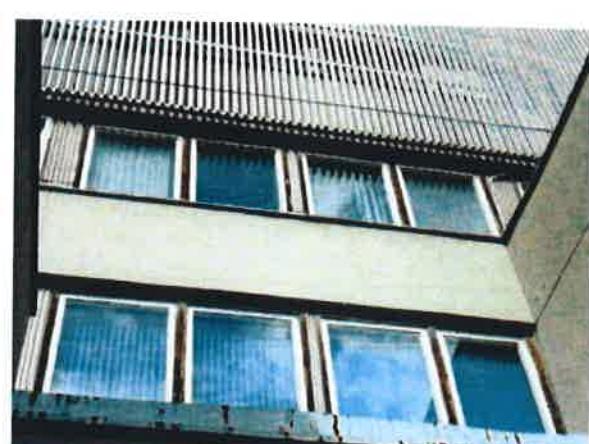
Kopumā mainīto logu tehniskais stāvoklis vērtējams kā apmierinošs.

Logu konstrukciju koka rāmjos tehniskais stāvoklis vērtējams kā neapmierinošs un neatbilstošs LBN 002-15 prasībām.

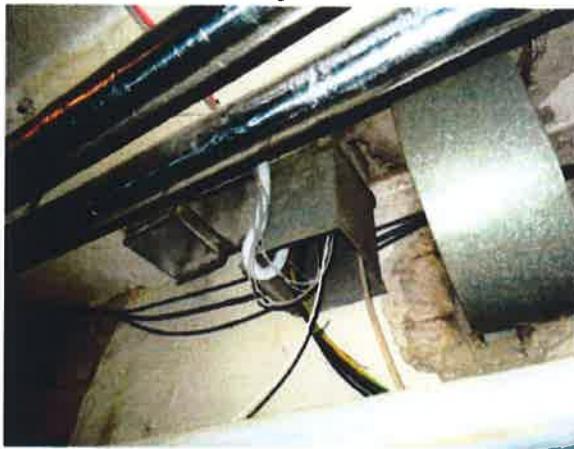
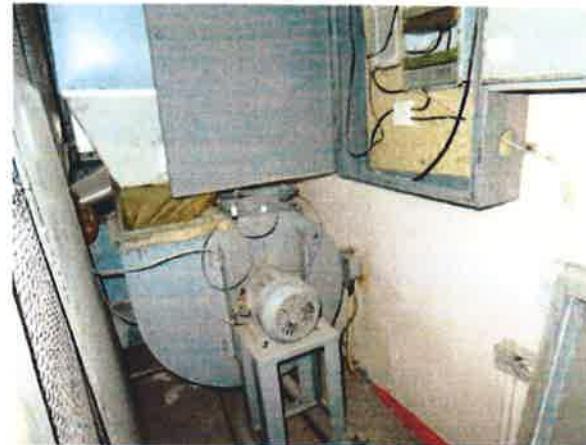
Ventilācijas šahtu kopējais tehniskais stāvoklis vērtējams kā apmierinošs.

Apsekošanas laikā novērots, ka ventilācijas sistēmas gaisa vadi tiek lietoti kā inženierkomunikāciju (elektroinstalāciju, vājstrāvas tīklu, u.c.) kanāli. Ventilācijas sistēmas gaisa vadu lietojums šādiem apstākļiem nav piemērots. Patvaļīgi izbūvētajām komunikācijām nav tehniskās dokumentācijas.

Rekomendēts izskatīt iespēju pārbūvēt esošo gaisa piegādes/nosūces ventilācijas sistēmu, lai nodrošinātu visas ēkas pētniecības, administrācijas, publiskās piekļuves un koplietošanas telpas ar pieplūdes un nosūces gaisu. Šobrīd ēkā esošā ventilācijas sistēma dabīgā vilkmē nodrošina ar gaisa apgādi ierobežota apjoma platības.

Nepieciešams attīrīt gaisa vadus un kanālus, demontēt tur izvietotos komunikāciju tīklus, izbūvējot tos normatīvajos aktos noteiktā kārtībā.

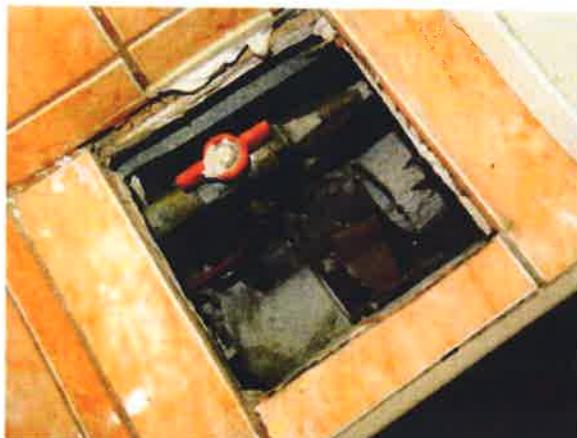
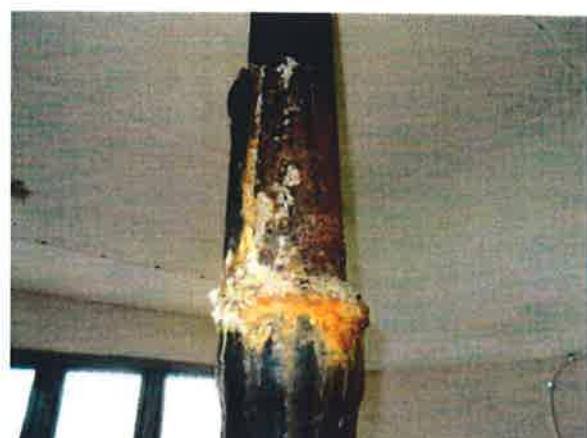
cauruļvadu plīsums. Uz apsekošanas brīdi iekšējā ugunsdzēsības ūdensvada sistēma ir darbspējīgā, daļēji **apmierinošā** stāvoklī. Sistēma un tās elementi (krāni, šķūtenes, krānus kastes, sūkņi) tiek regulāri pārbaudīti, ko veic FN Serviss.

Kopumā iekšējais ūdensvads un tā pieslēgumi neblīvi, rezultātā regulāri tiek veikta savienojumu un atsevišķu cauruļvadu nomaiņa.

Iekšējā ūdensvada sistēmai līdz termiņam, kad sistēmas (aukstais ūdensvads un ugunsdzēsības ūdensvads), vismaz reizi gadā rekomendējams veikt darbspējas pārbaudes paaugstināta spiediena režīmā, lai pārliecinātos, ka ikdienas lietošanā šīm sistēmām ir samazināts pēkšņas avārijas risks.

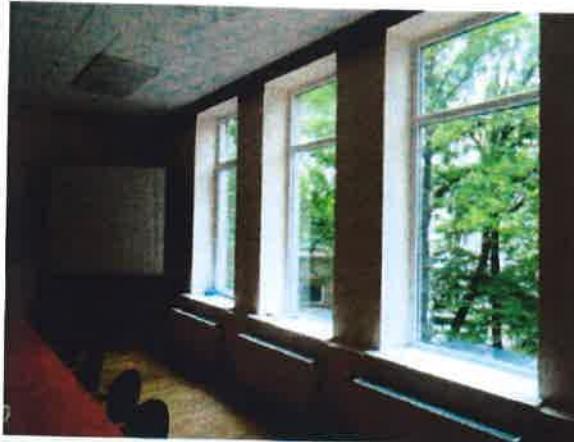
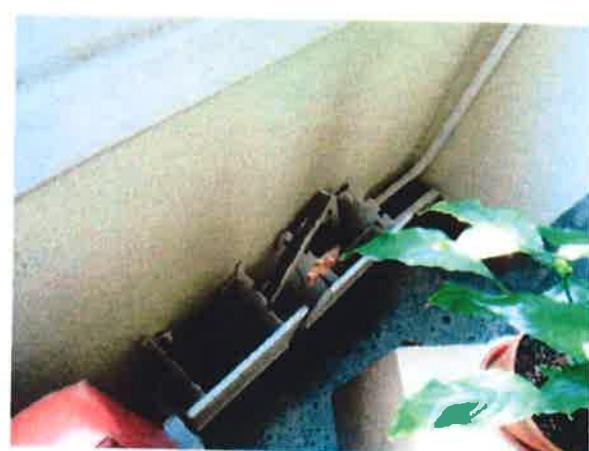
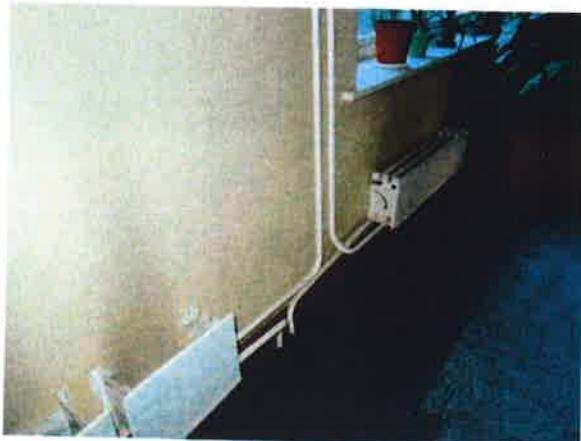
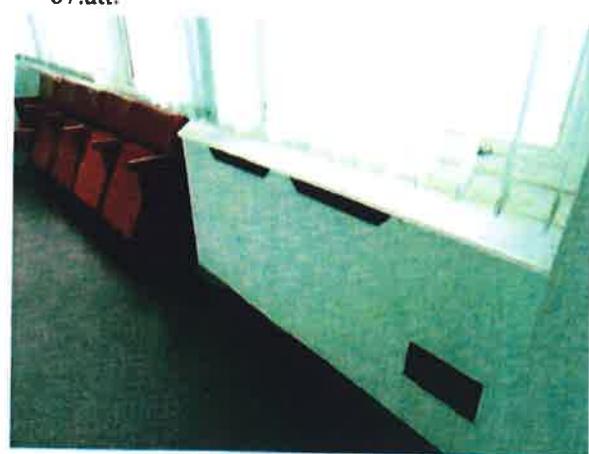
Nokalpojušo, daļējā komplektācijā esošo, neefektīvo apkures sistēmas elementu (cauruļvadu, apkures radiatoru, pieslēgumu armatūras) tehniskais stāvoklis vērtējams kā **neapmierinošs**.

No jauna uzstādīto apkures sistēmas elementu (cauruļvadu, apkures radiatoru, regulatoru, armatūras) tehniskais stāvoklis vērtējams kā **apmierinošs**.
