1	2	3
1.	Projektējamā objekta nosaukums, adrese, kadastra nr.	APP "Agroresursu un ekonomikas institūts" biroja ēka. Vienkāršotā fasādes atjaunošana. Apliecinājuma karte. Strukturor iela 14, Rīga Zemes gabala kad. Nr. 0100 089 0194

**Agroresursu un ekonomikas institūta (AREI)
būves tehniskās apsekošanas atzinums
atbilstoši LNB 405-15**

Zinātniski pētnieciskais institūts,
Struktoru iela 14, Rīga, LV-1039,
Kadastra nr.: 0100 089 0194 001

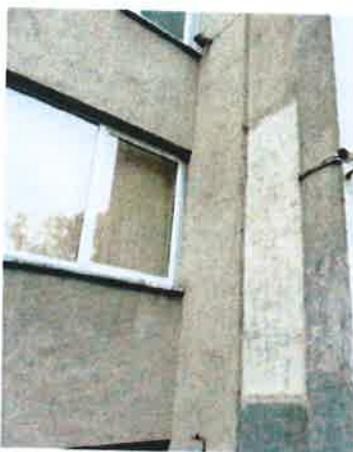
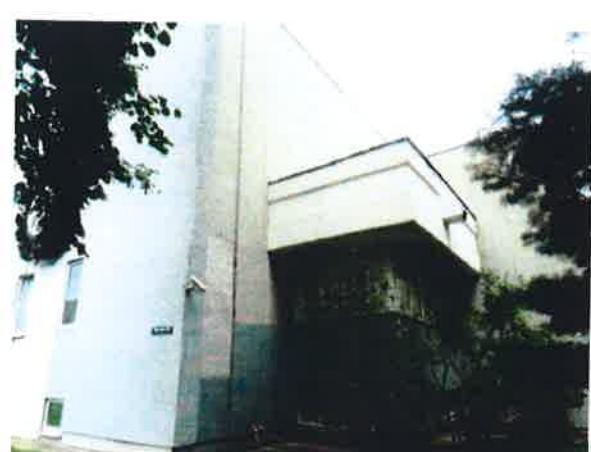
Ap apsekoto ēku ir maz brīvas teritorijas, kur aug zāliens, atsevišķi augoši koki, krūmi un ir ierīkoti apstādījumi (skatīt foto attēlus Nr. 2; 3; 4; 5). Pagalmā nav atrodami soliņi, kā arī citi ērtību uzlabojoši elementi nav izbūvēti. Mazās arhitektūras formas teritorijā nav. Vide tiek

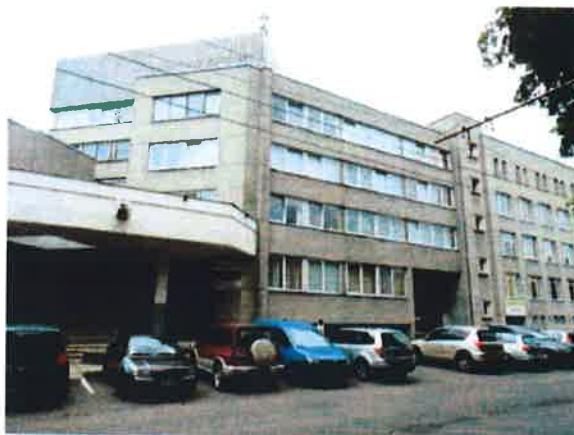
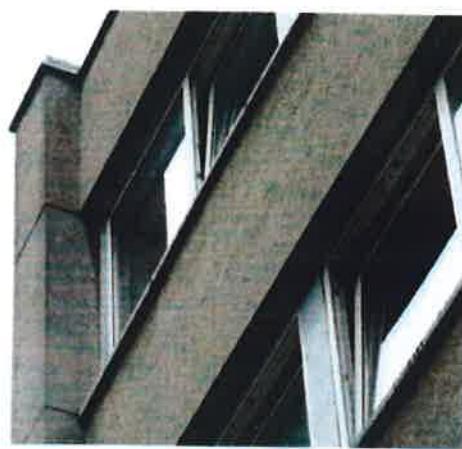
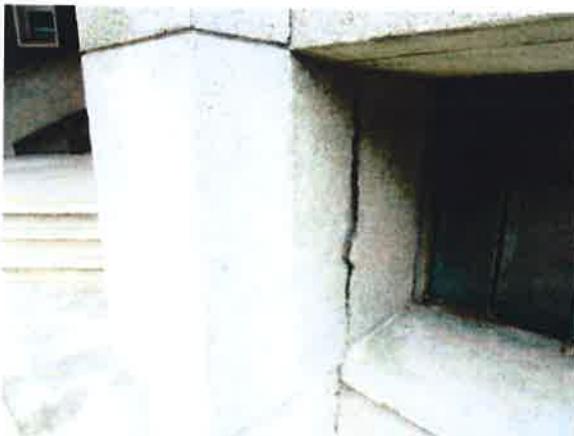
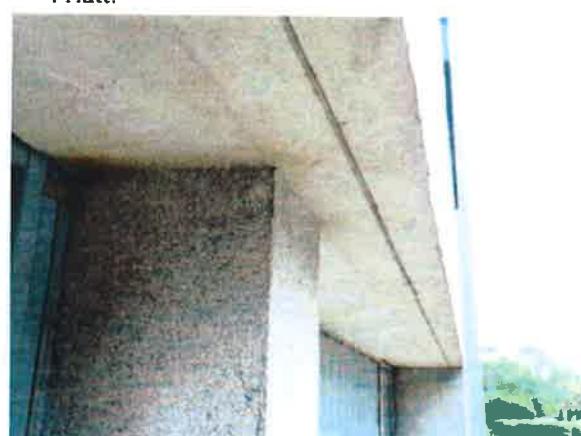
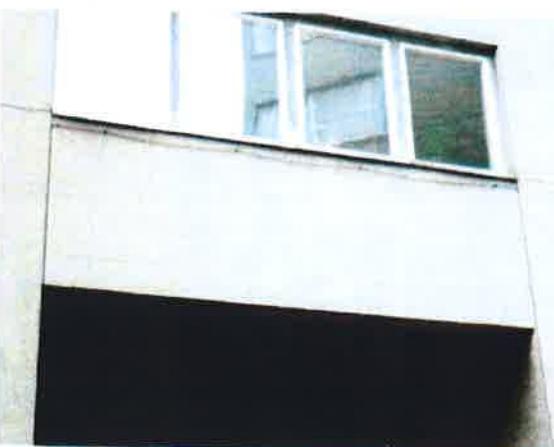
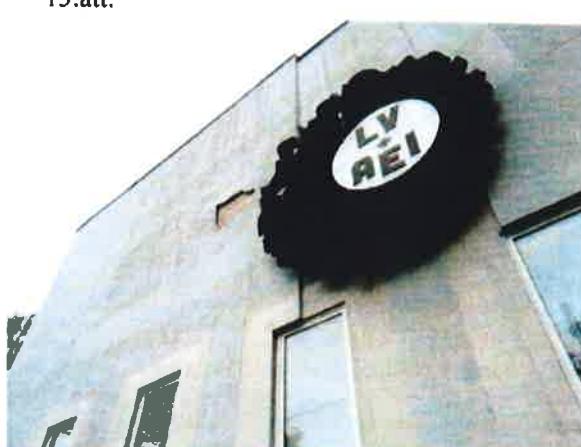
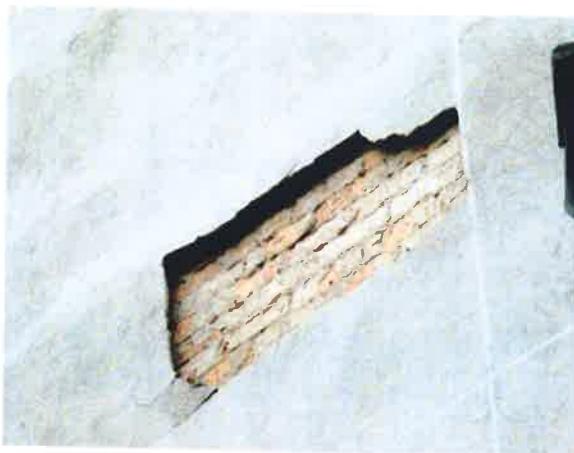
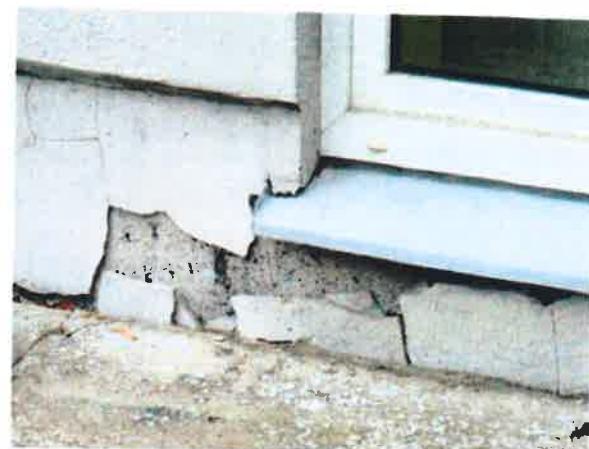
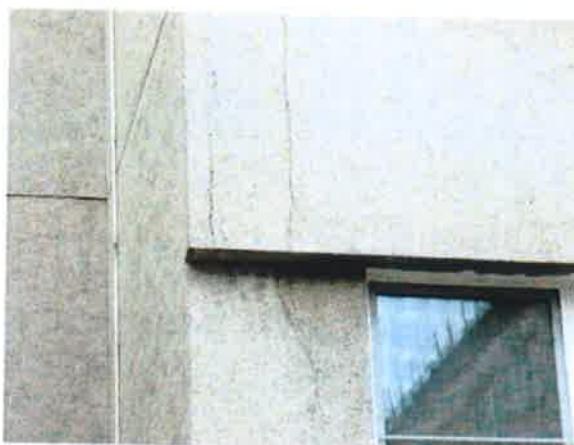
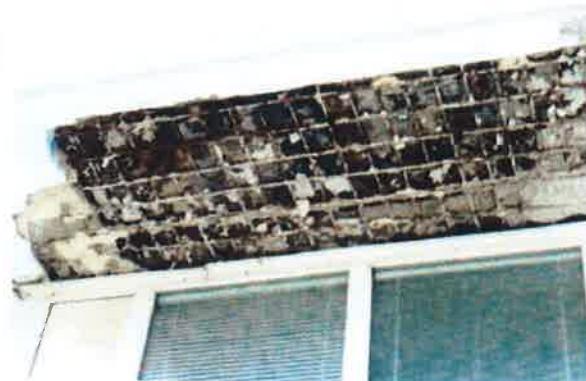
Nesošais karkass un sienu pildījumi ar lokālām plaisām un deformācijām. Ārsienu paneļiem konstatētas termiskās iedarbības un ēkas sēšanās plasis, kas ilgtermiņā var pasliktināt to tehnisko stāvokli. Vietām mitruma un progresējošu plisu ietekmē no fasādes atdalījies apmetums. Ēkas fasādēm nav veikti apjomīgi labošanas vai remontu darbi kopš ēkas būvniecības laika visā tās ekspluatācijas periodā. Ēkas ārsienas un šķērssienas kopumā **apmierinošā** tehniskā stāvoklī.

Fasādes paneļi, pārsedzes ar lokālām deformācijām daļēji **apmierinošā** stāvoklī. Ēkas ārējie pārsegumi ar pārlaidumiem ar lokāliem, būtiskiem apmetuma izdrupumiem.

Ārsieni konstrukciju saglabāšanai, rekomendēts atjaunot ārsieni apmetumu bojājumu un plaisu vietās, kas jautu izvairīties no progresējošiem mitruma ietekmes bojājumiem.

Parapetiem izmantošanai ilgstošā periodā konstrukciju saglabāšanai rekomendēts veikt parapeta daļas atjaunošanu vietās, kur to skārda apdare pilnvērtīgi nepilda funkcijas un ēkas ārējiem pārsegumiem ar pārlaidumiem, kur apmetumam apsekoti izdrupumi, veikt apdares atjaunošanu. Kopumā rekomendējams kompleksi izskatīt iespēju veikt ēkas ārsieni siltuma noturību paaugstināšanas un jauna ārējā dekoratīvā apmetuma izbūves darbus, lai nodrošinātu ēkas ārējo konstrukciju atbilstību LBN 002-15 prasībām.

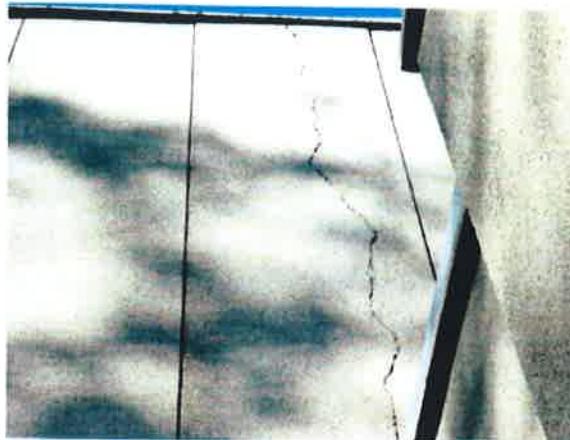
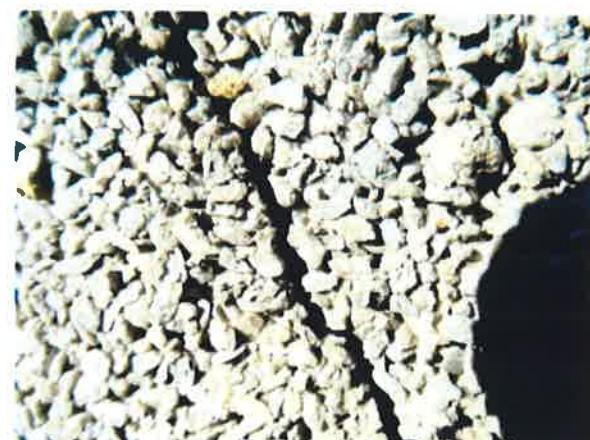
Pašnesošo sienu funkciju pilda ārsieni vieglbetona paneļi, kas uz apsekošanas brīdi novērtēti ar lokāliem bojājumiem un ir daļēji apmierinošā stāvoklī. Sīkāk skatīt sadaļā 4.2.

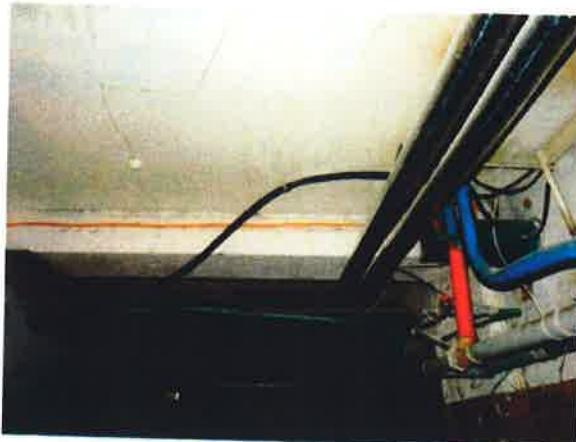
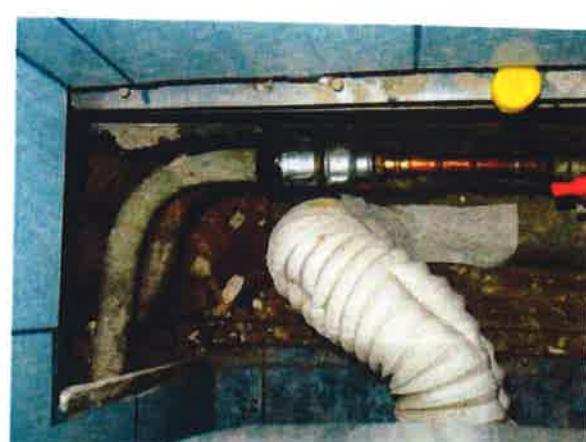
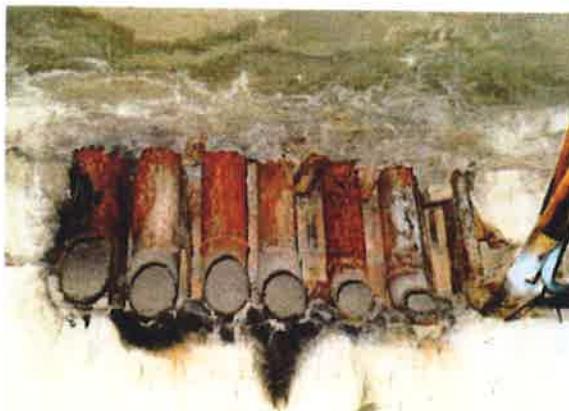
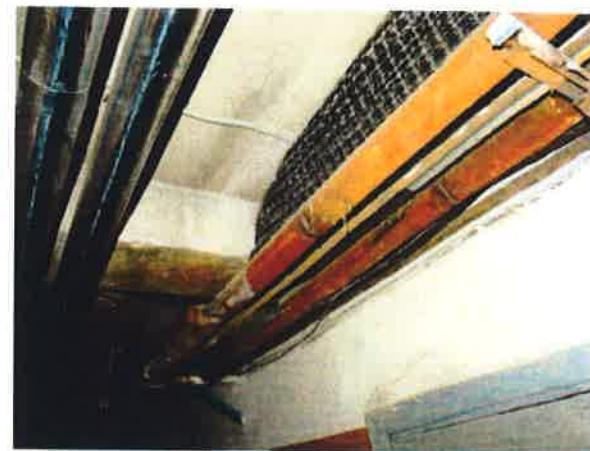
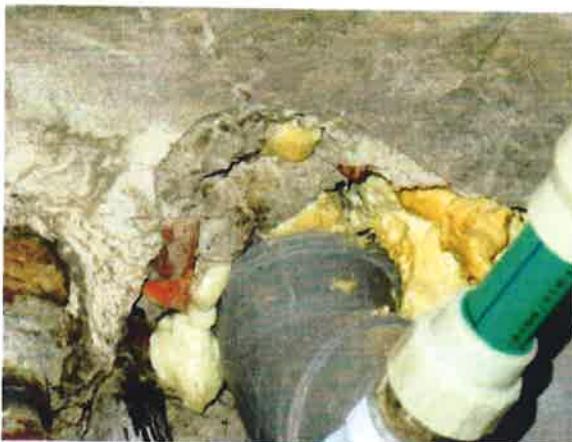
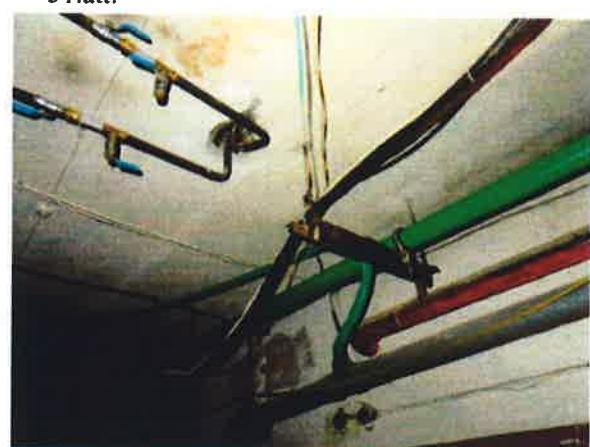
Iekšējā elektrotīkla sadalnes apsekotas ar atšķirīgu kabeļu pinumiem, neorganizētiem saslēgumiem. Elektrotīkla sistēma darbspējīga, taču novērtēta kā neērti apkopjama un izsekojama dēļ sajaukta tipa saslēgumiem, nokalpojušo un neizmantoto spēka kabeļu eksistences.

Izvērtējot iekšējo inženierkomunikāciju normatīvo kalpošanas ilgumu, var secināt, ka tuvākajos piecos gados šis vērtēšanas kritērijs būs pārsniegts visām ēkas inženierkomunikācijām, kas izbūvētas '80-tajos gados.

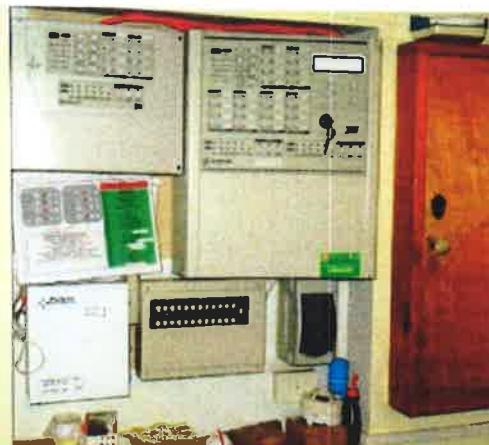
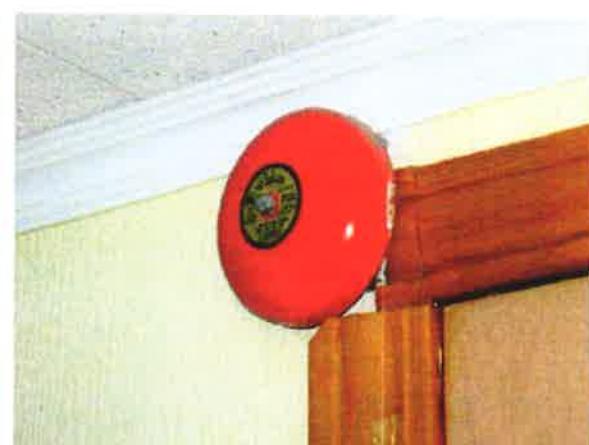
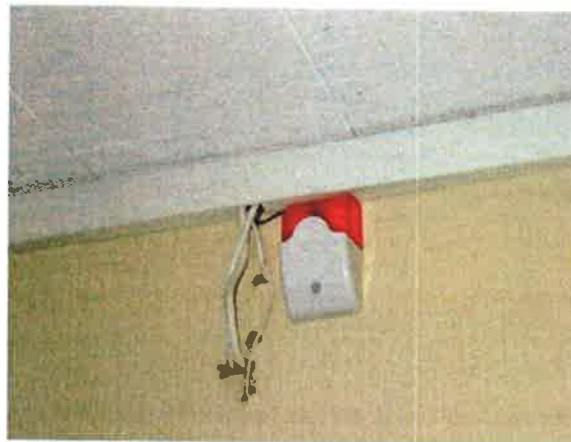
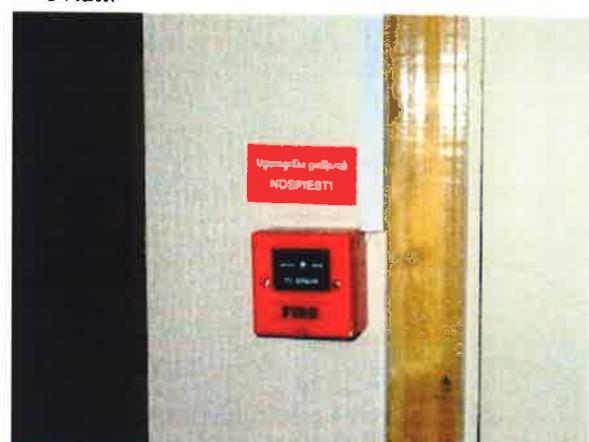
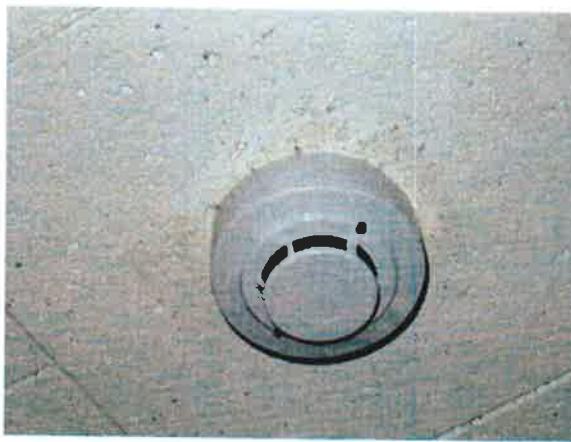
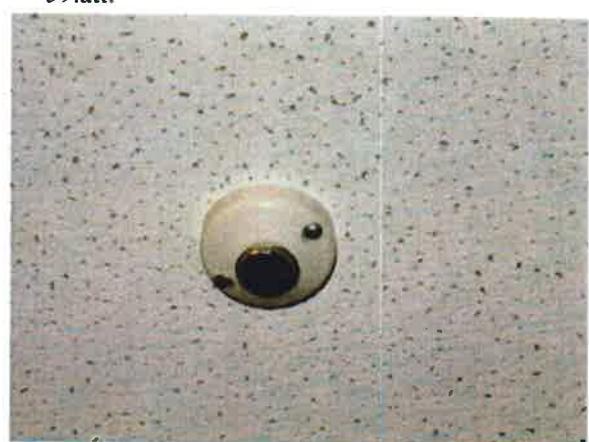
Ēka ir pieslēgta apsardzes pultij, kurai pieslēgtas drošības piekļuves, ugunsgrēka atklāšanas, trauksmes un signalizācijas sistēmas. Sistēmas regulāri apkalpotas, darba kārtībā.

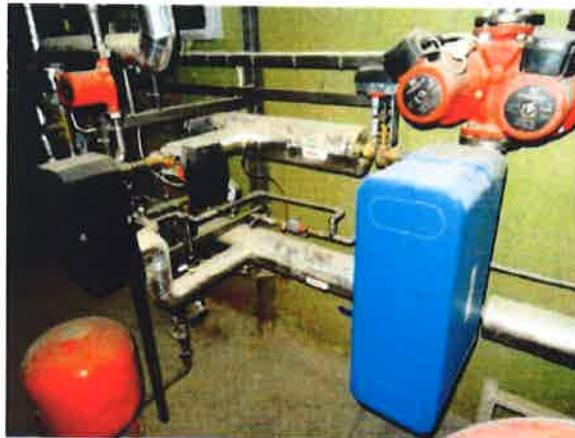
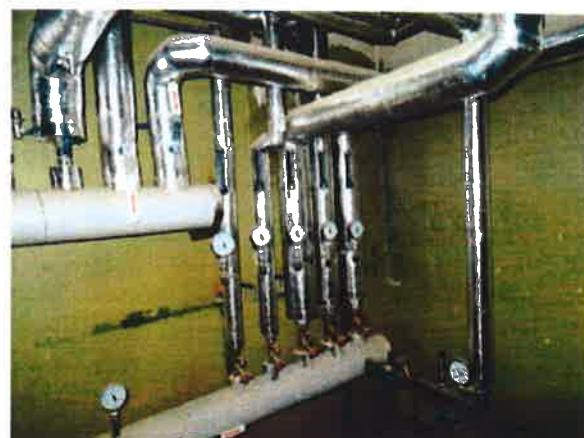
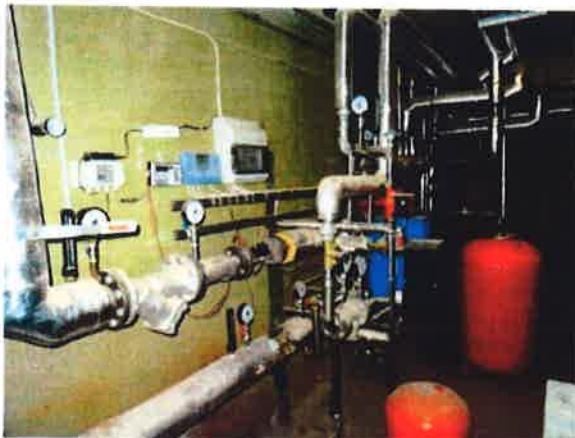
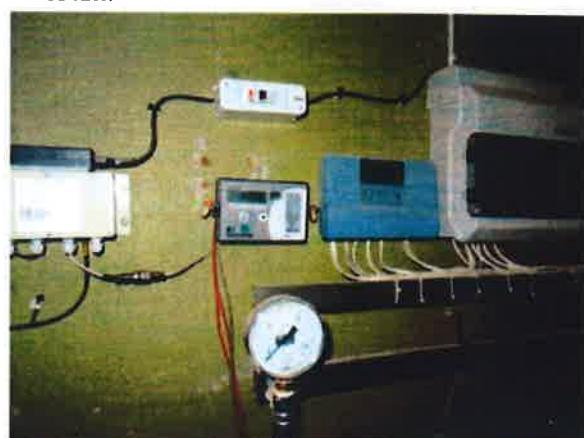
5.4.	Apkures sistēma, tās cauruļvadi, stāvvadi, ventili, cauruļvadu izolācija, apkures katli, siltummaiņi, mēraparāti, automātika un citi elementi	Tehniskais nolietojums 30 (%)
------	--	--------------------------------------

Ēkai ir siltummezgls, kas aprīkots ar siltumenerģijas skaitītāju. Siltumenerģijas piegādes sistēmai pagrabstāvā un siltummezgla robežās pārsvarā uzstādīta kvalitatīva un atbilstoša izolācija.

Apkures cauruļu tehniskais stāvoklis vērtējams kā nosacīti **apmierinošs**.

Apkures sistēma nesabalansēta haotisku, papildus izbūvēto cauruļvadu un atsevišķu mainīto sildķermeņu pieslēgumu rezultātā.

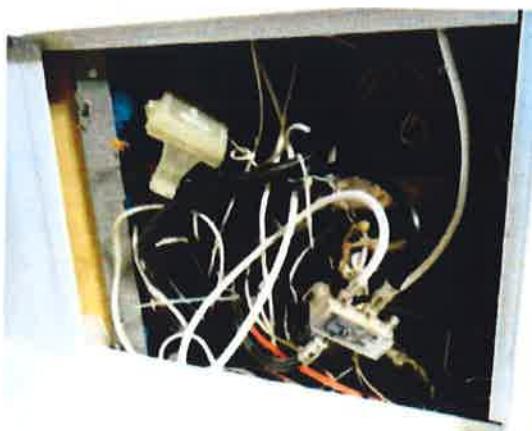
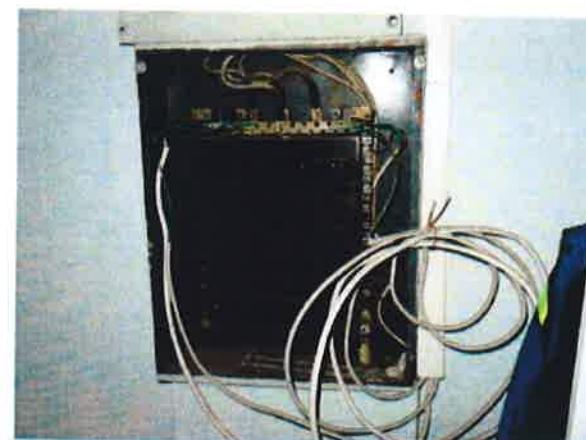
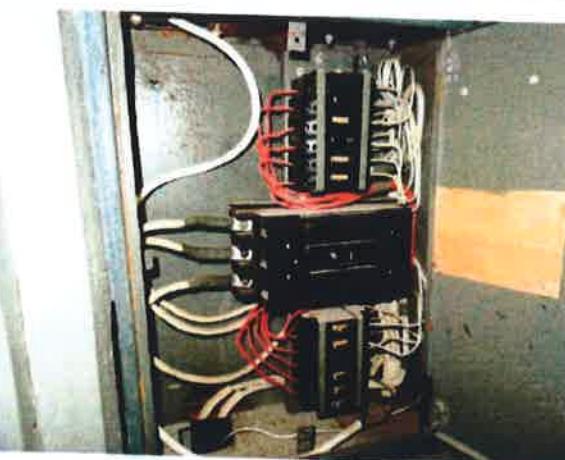
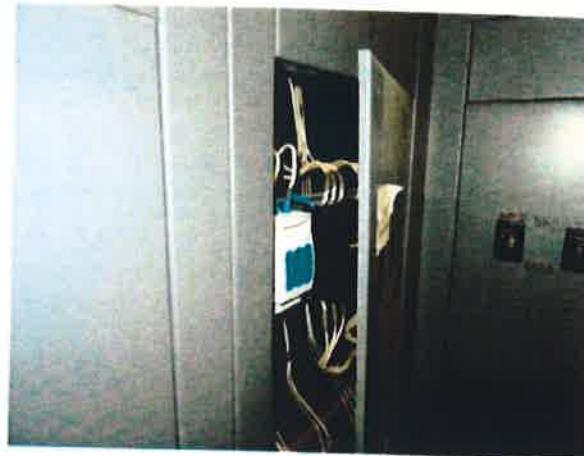
5.7.	Iekšējie elektrotīkli	Tehniskais nolietojums 20 līdz 60 (%)
-------------	------------------------------	--

Iekšējā elektrotīkla sadalnes apsekotas ar atšķirīgu kabeļu pinumiem, neorganizētiem saslēgumiem. Iekšējā spēka kabeļu, rozešu un apgaismojuma sistēma atrodas darbspējīgā, daļēji **apmierinošā** stāvoklī. Rekomendējams veikt elektrosistēmas pārbūvi un neizmantoto kabeļu demontāžu, vienlaicīgi izbūvējot organizētu, pārskatāmu sistēmu ar drošiem, jauniem savienojumiem un elektrisko sistēmu regulēšanas ierīcēm (sadalnēm, automātiskiem drošinātājiem u.c.).
